AS. OY LIISA-KATARIINAN LVI-TEKNIIKAN KUNTOARVIO

Alho, Tero
Satakunnan ammattikorkeakoulu
Rakennustekniikan koulutusohjelma
Maaliskuu 2015
Ohjaaja: Heinola, Reino
Sivumäärä:33
Liitteitä: 3

HOUSING COMPANY LIISA-KATARIINA HVAC CONDITION ASSESSMENT

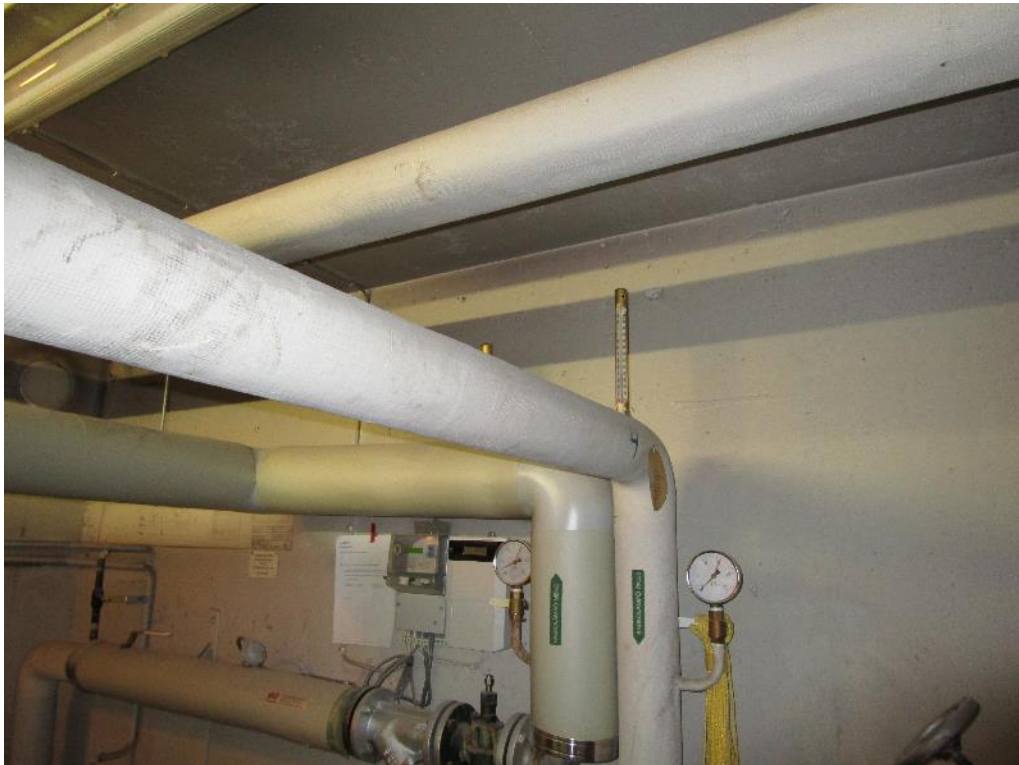
Lämmönjakohuoneen putkistoissa havaittiin asbestieristettä, mutta ne tullaan poistamaan, kun kaukolämpövaihdin uusitaan (kuva 2).

Kuva 2. Lämmönjakohuoneen asbestieristeitä

- Asbestipitoiset eristeet kiinteistössä kartoitetaan sekä poistetaan asbestityönä ja korvataan uusilla eristeillä.
- Asennetaan aikaisempien korjaustöiden yhteyksissä pois otetut eristeet takaisin, sekä korvataan rikkoutuneet eristeet uusilla.

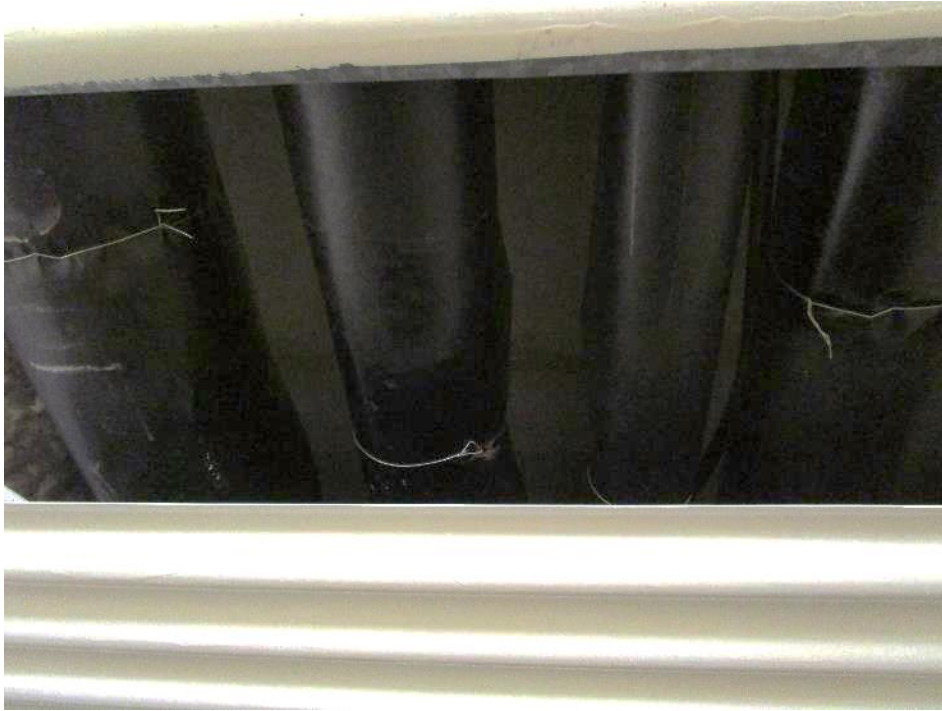
Putkistot muualla kellaritiloissa on pääosin eristetty mineraalivillakourulla. Kourujen päällä on PVC-muovi tai tervapaperipäällyste (kuva 3). Eristykset ovat pääosin hyväkuntoisia, mutta kiinteistön korjaus- ja muutostöiden yhteydessä osa eristyskou-ruista on poistettu, eikä niitä ole asennettu takaisin. Pyöräsuojan putkisto on eristetty asbestieristeellä (kuva 4). Asbestia sisältäviä putkistoja on kiinteistössä melko vähän.

Kuva 3. Putkieristystä kellarin käytävällä

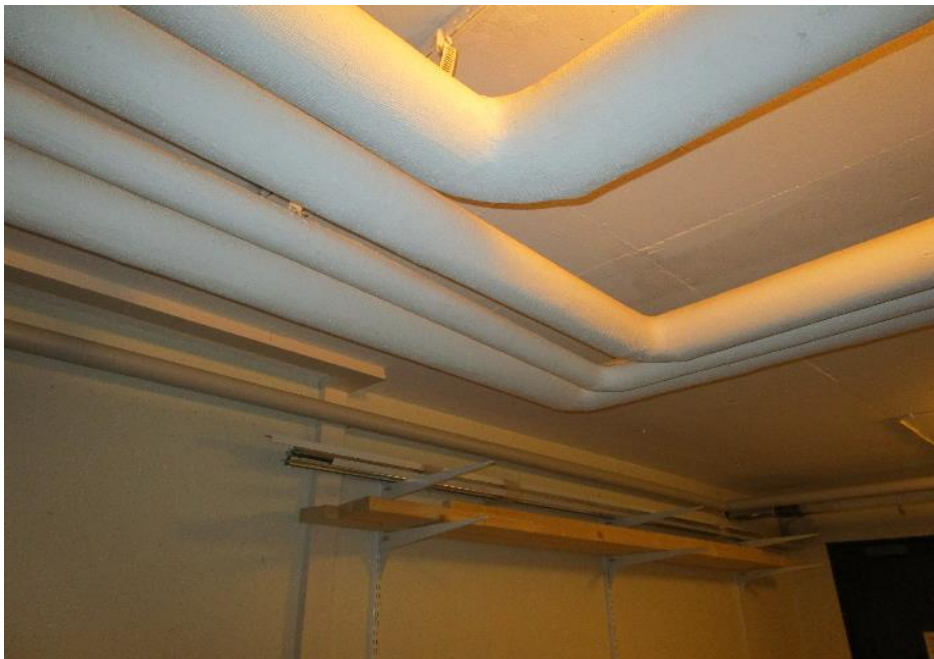
Kuva 4. Pyöräsuojan putkiston asbestieristeitä

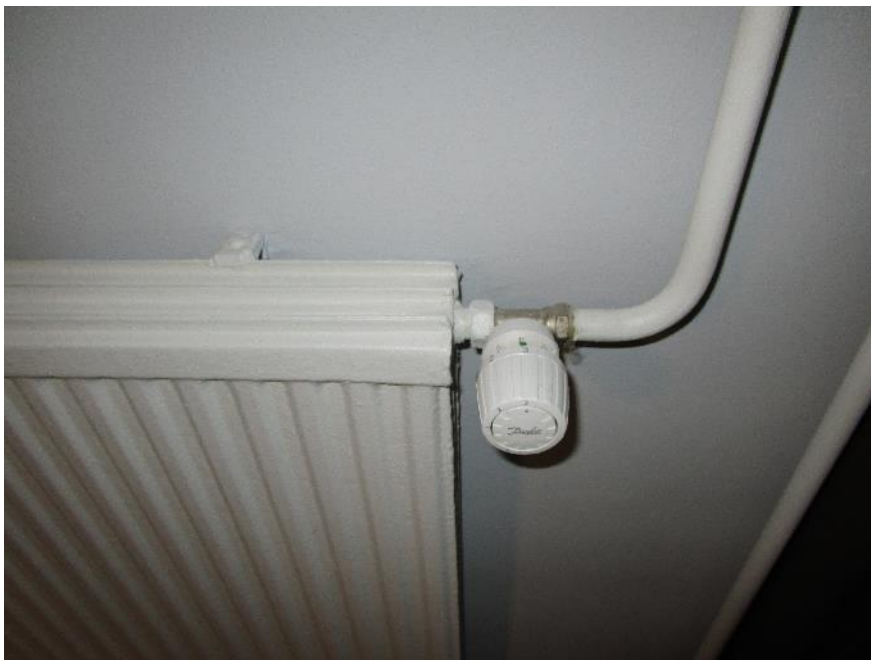
Kellarikerroksessa runkolinjat kulkevat pääosin eristettynä käytävän alaslasketussa katossa. Varastotiloissa kulkevat runkolinjat sekä asuntoihin nousevat pystylinjat ovat eristämättömiä. Kiinteistöön on suoritettu muutama vuosi sitten patteriverkoston perussäätö, jolloin patteri- ja linjasäätöventtiilit on vaihdettu ja lämmitysjärjestelmä tasapainoitettu (kuva 6).

Kuva 6. Porraskäytävän uusittu patteriventtiili

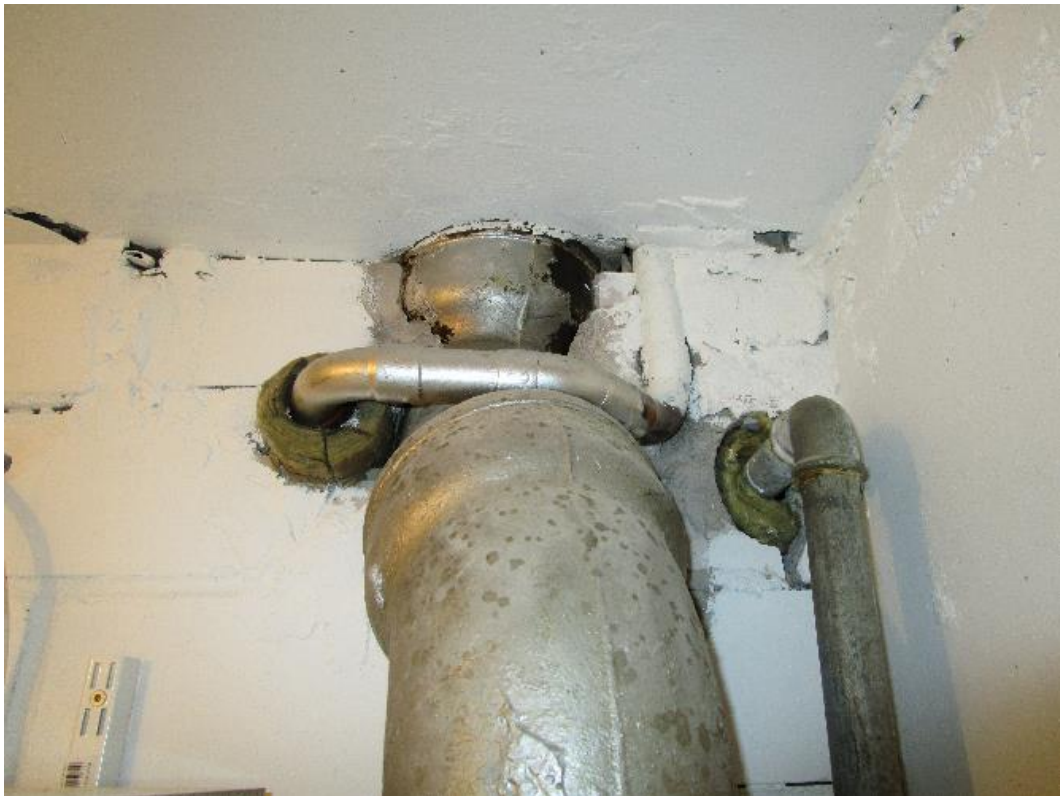
Kylmävesiputkiston kellarissa kulkeva runko sekä nousujohtot ovat pääosin alkuperäistä sinkittyä teräsputkea kierreliitoksilla. Kellarissa runkolinja kulkee käytävän alaslasketussa katossa sekä varastotiloissa. Nousujohtot asuntoihin kulkevat samassa putkihormissa lämpimänkäyttöveden ja viemärin kanssa (kuva 7).

Kuva 7. Putkihormiin nousevat vesi- ja viemäriputket

Kylmävesiputkiston kunto vaikutti ulkopuolisessa tarkastuksessa tyydyttävältä. Vuotoja tarkastuksessa ei havaittu. Suurin ongelma galvanoidussa teräksisessä kylmävesiputkistossa on tällä hetkellä sen ikä. Rakennustiedon LVI-kortti (LVI 01-10424, 2008) käsittelee kiinteistön ja sen järjestelmien teknistä käyttöikää sekä kun- nossapitojaksoja. Kortin mukaan teräsputken keskimääräinen tekninen käyttöikä on jo saavutettu. Lisäksi kortin huomautuksissa mainitaan, että rautamanganisaostumat tukkivat putken sisältä sekä mahdollinen ulkopuolinen kosteus syövyttää putkistoa. Kuten asukaskyselyssä tuli ilmi, veden mukana on ollut ruoste sakkaa. Lisäksi vesi- katkojen jälkeen putkistosta on lähtenyt liikkeelle sakkaa, joka on tukkinut vesikalus- teita.

- Putkiremontin suunnittelu, koska tekninen käyttöikä on jo ylitetty.

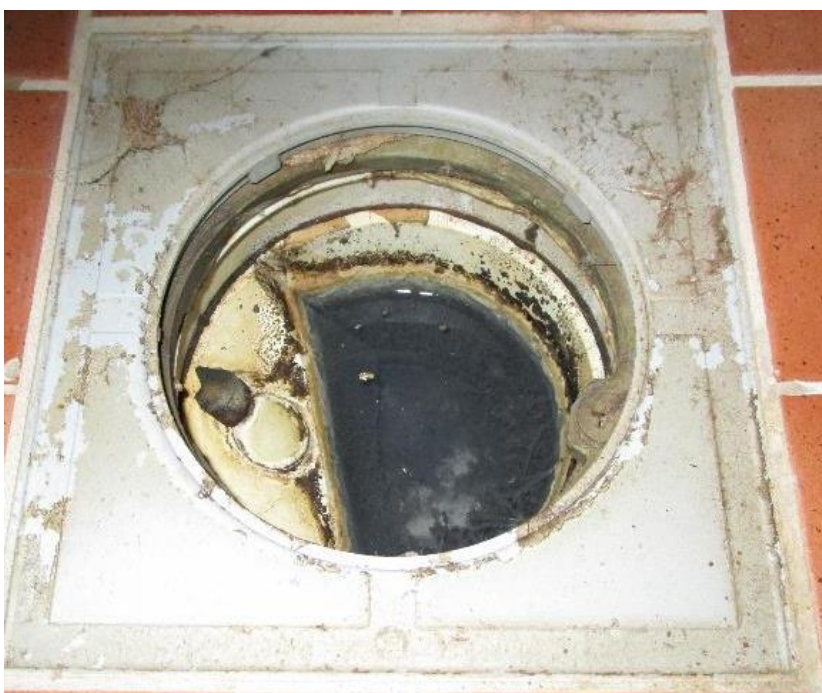
Rakennuksen pohjaviemäri on tehty PVC-muovista. Putkihormeissa kulkevat pystyviemärit sekä asuntojen viemärihajoitukset ovat myös PVC-muovia. Kellari-kerroksen pystyosuudella viemärit ovat valurautaa lyijyliitoksella. Väestösuojassa PVC-viemäri on näkyvissä. Asuntojen lattiakaivot ovat muovikaivoja, joissa voi olla korokerenkaita (kuva 9).

Kuva 9. Lattiakaivo jossa korokerengas

- Valurautaisten viemäreiden saneerauksen suunnittelu.
- Varmistetaan kylpyhuoneen lattiakaivon korokerenkaan tiiveys asukkaan tehdessä kylpyhuoneremonttia.

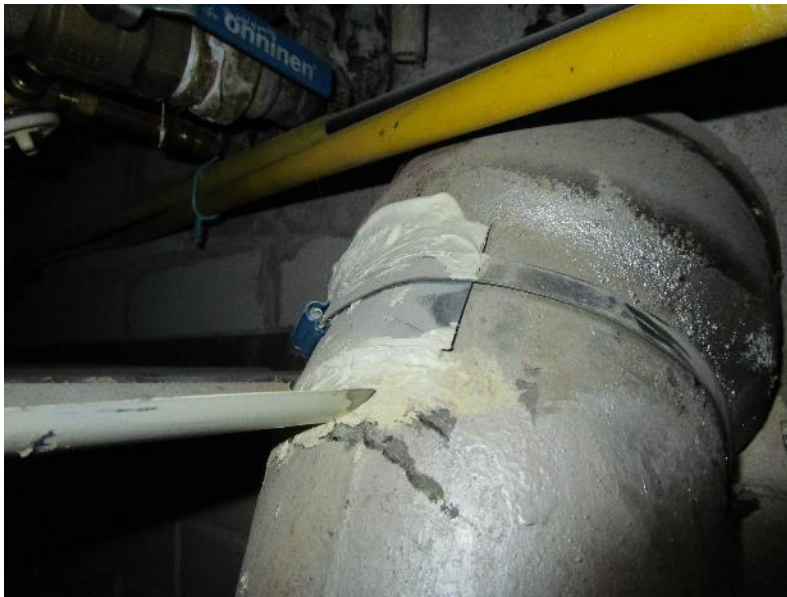
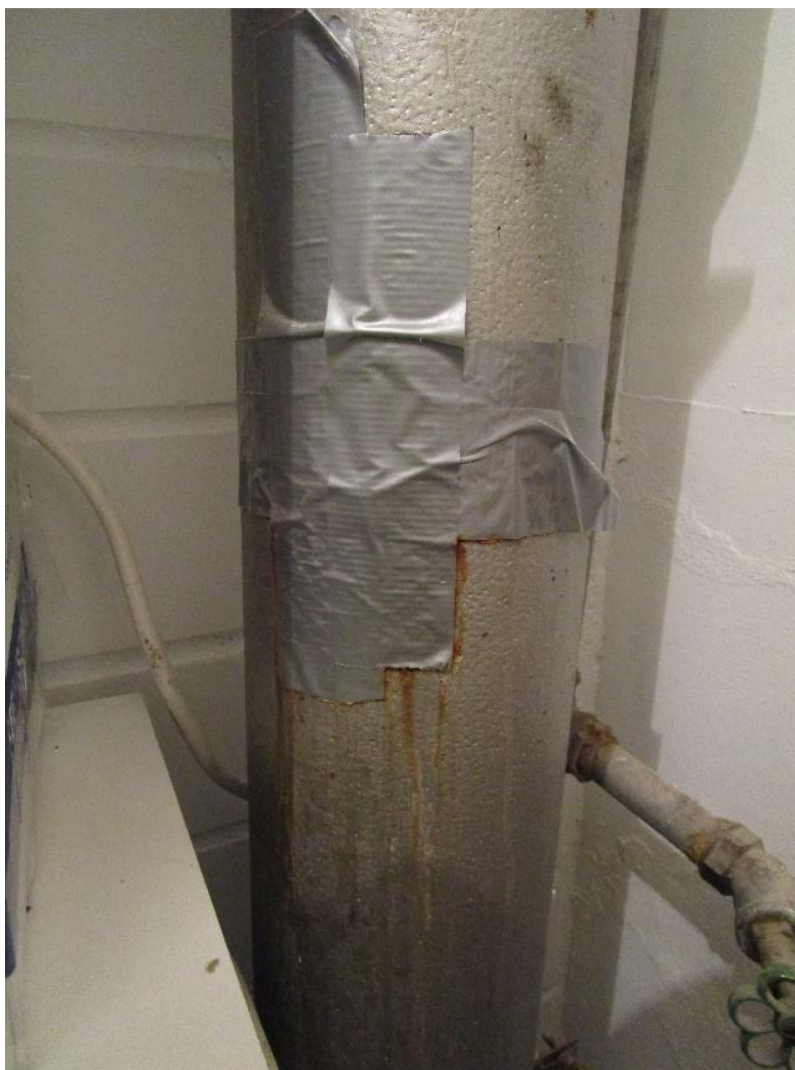
Kellarin valurautaviemäreissä on ollut jo vuotoja, joita on jouduttu korjaamaan vaihtamalla putkia uuteen. Valurautaputkessa on tälläkin hetkellä aiemmin vuotaneita kohtia, jotka on paikattu tilapäisesti (kuvat 10 ja 11). Viemäriin hajuja ei kellarissa havaittu.

Kuva 10. Paikattu valurautaviemäri

Kuva 11. Paikattu valurautaviemäri

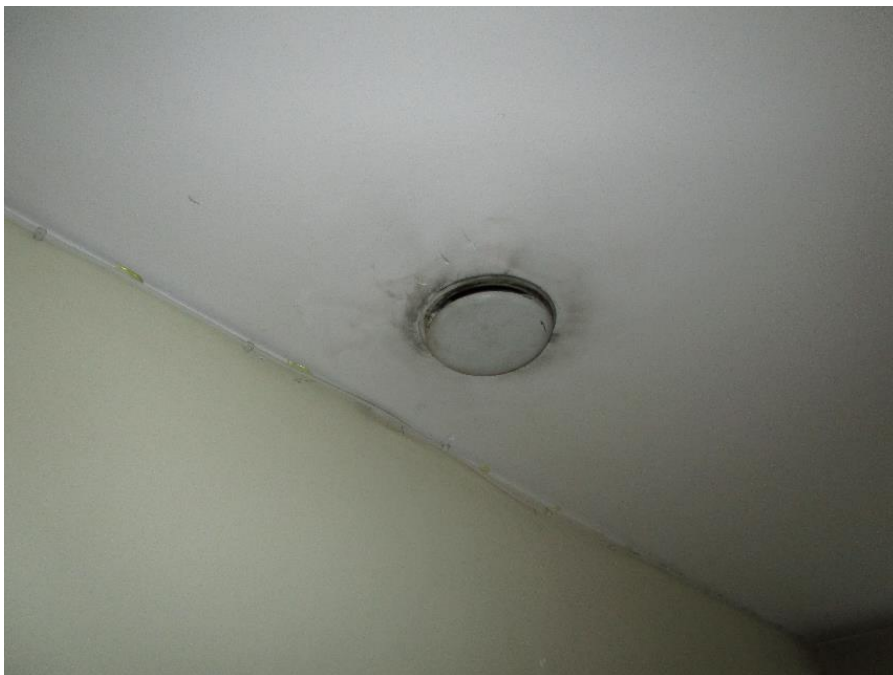
Rappukäytävän yläosan venttiilistä tuleva kylmä ilma jäähdyttää rappukäytävän yläkerroksen. Venttiilin vieressä ilman lämpötila oli mittaushetkellä 13 °C (kuva 12). Portaikon yläkerroksen lämpötila muutoin oli 16 °C. Koska rappukäytävässä on lämpöpatterit vain alakerroksessa, ei niiden teho riitä yläkerroksen lämmitykseen.

Kuva12. Porraskäytävän venttiili

- Puhdistetaan poistoilmakanavat, vaihdetaan venttiilit säädettäviin ja lukittaviin malleihin sekä mitoitetaan ja säädetään koko järjestelmä. Mitoituksessa on otettava huomioon uusien ikkunoiden korvausilmaventtiilien ilmavirtauskapasiteetti. Myös ikkunoiden korvausilmaventtiilien suodattimet on tällöin syytä vaihtaa.
- Porraskäytävien patterit vaihdetaan esim. Purmo Air- tuloilmapattereihin. Näin saadaan porraskäytävään suodatettua ja lämmitettyä korvausilmaa.
- Selvitetään asukkaiden halukkuus kokonaan uuden asuntokohtaisen ilmanvaihtojärjestelmän rakentamiseen.

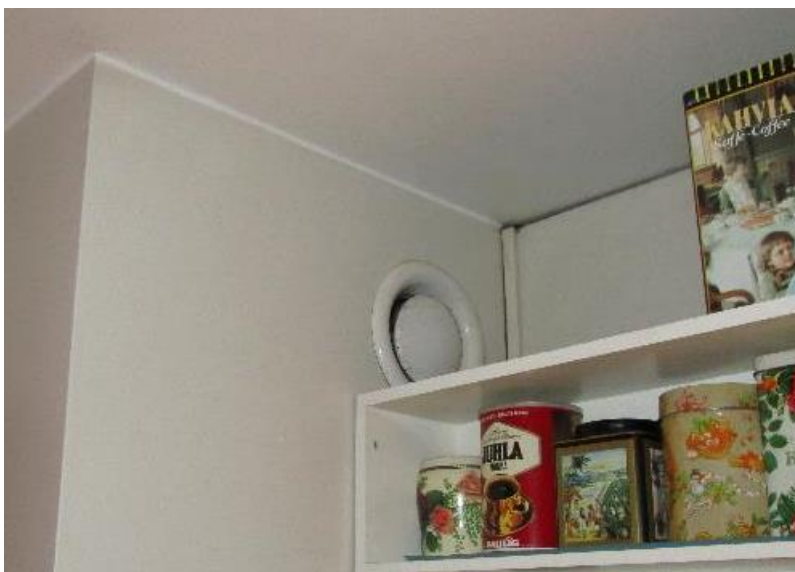
Asuntojen poistoilmaventtiilit olivat alkuperäisiä kartioventtiileitä. Venttiileitä on vuosien varrella asukkaat liikuttaneet, joten ilman virtaukset asunnoissa ovat muuttuneet (kuva13).

Kuva13. Keittiön poistoilmaventtiili

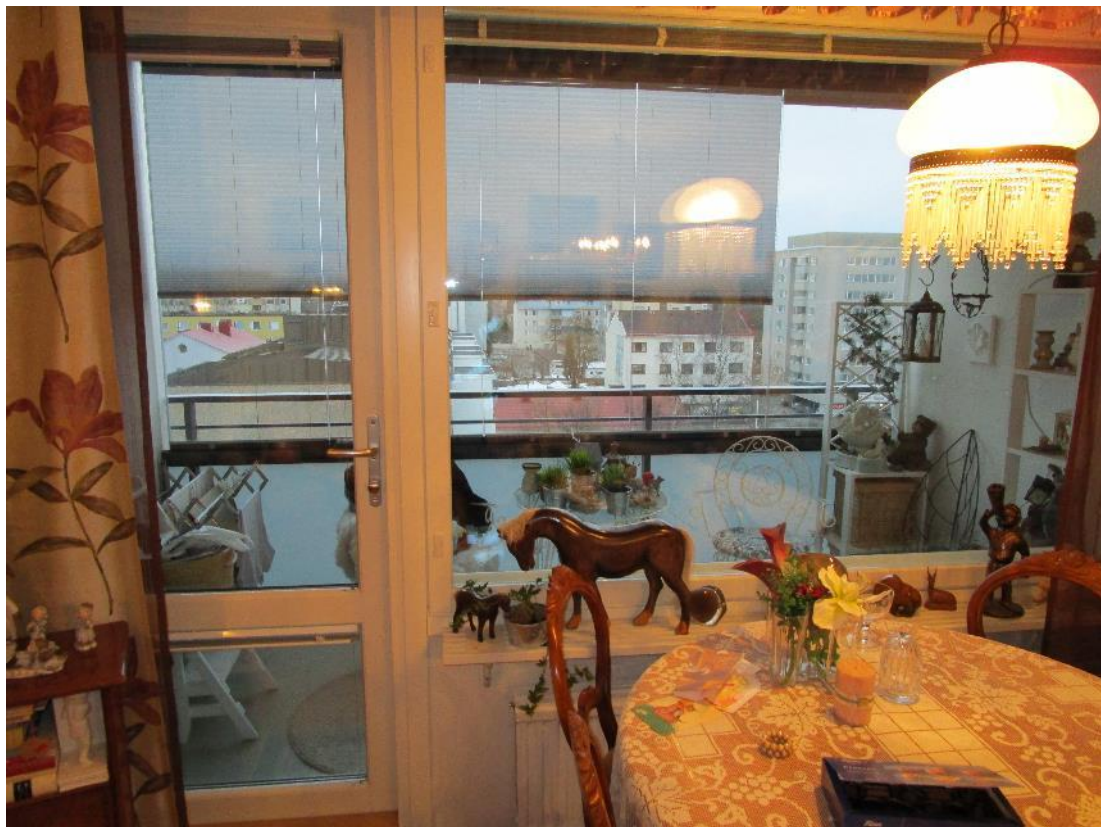
Kuva 15. Olohuoneen seinä

Ikkunan sekä parvekkeenoven karmien tiivistyksissä oli havaittavissa hieman kylmempiä kohtia. Ulkoseinän lämpötilat (22-19 °C) olivat samaa luokkaa vertailuasunto A21:n kanssa ja asunto A21:ssä ei ole kylmyys ongelmaa. Hissikuilun kohta olohuoneen seinällä oli hieman muita viileämpi 18 °C sekä eteisen seinän lämpötila ulko-oven päällä oli 18 °C.

Olohuoneen patteri on 3-levyinen ja se mitattiin lämpökameralla sekä pintalämpömittarilla. Patterin keskimmäisen levyn lämpötila oli 37 °C ja ulommaisten levyjen 33 °C. Vertailuasunnossa A21 lämpötilat olivat keskellä ja takana 37 °C ja etummaisessa levyssä 35 °C. Patterin toiminta tarkastettiin myös silmämääräisesti. Tästä voidaan päätellä, että asunnon A20 patteri toimii, mutta ei riitä teholtaan huoneen lämmittämiseen.

- Ilmanvaihdon toiminnan tarkastaminen, koska nyt asuntoon tulee suuren alipaineen vuoksi paljon kylmää korvausilmaa.
- Olohuoneen patterin vaihtaminen tehokkaammaksi, koska ulkoseinällä on paljon lämpöhäviöitä suuren lasipinta-alan vuoksi.
- Tarvittaessa hissin/rappukäytävän seinän lämpöeristäminen tai tiivistäminen.
